Sedimentos bajo el Puente Internacional Salto Grande

**Se llevan extraídas más de 130 toneladas**

Martes, 17 Septiembre 2019

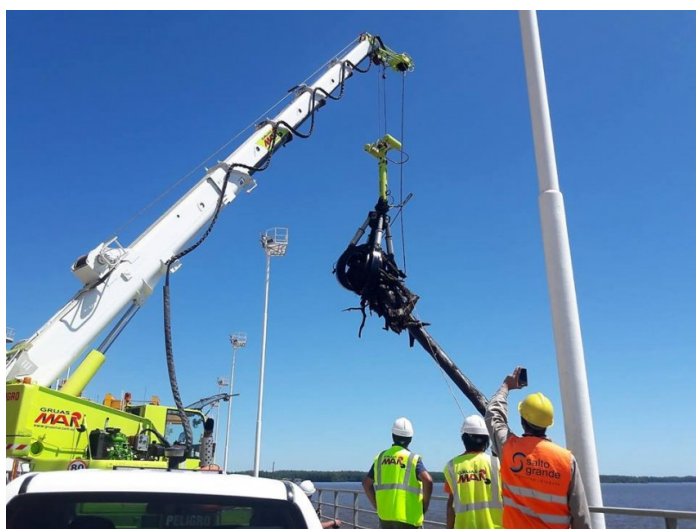
Salto Grande desarrolla una importante operación de extracción de material sólido históricamente acumulado frente a las rejillas de toma de las unidades generadoras ubicadas debajo del Puente Internacional. Las corrientes de agua tienen la capacidad de transportar materia sólida en suspensión y de generar sedimentos a través de la erosión de los cauces.

Abocada a la tarea de remoción de los sedimentos, desde el pasado 24 de enero la empresa NEDECAR S.A (Licitación Pública) emplea una grúa móvil telescópica de 40 toneladas de capacidad y un grapo hidráulico de 2.3 m<sup>3</sup> de capacidad nominal y 3.5 m de apertura para la remoción de los restos, maniobras que se realizan a 40 metros de profundidad.

Entre las características de los materiales retirados, se pueden encontrar árboles de más de 20 metros de largo, troncos, colonias de mejillones y ramas en general.

Bajo la supervisión del Área Civil y el Área de Mantenimiento Mecánico de Salto Grande, se llevan extraídas más de 130 toneladas de sedimento de una parte de la Unidad N° 12, restando aún completar el trabajo en la Unidad N° 13.
